Asbestinventarisattest

Scheermolenerf 32, 8511 Kortrijk

Attestnummer : **20260422-000316.000**
Uitgegeven op : **22.04.2026**
Geldig tot : **22.04.2036**

Niet-asbestveilig

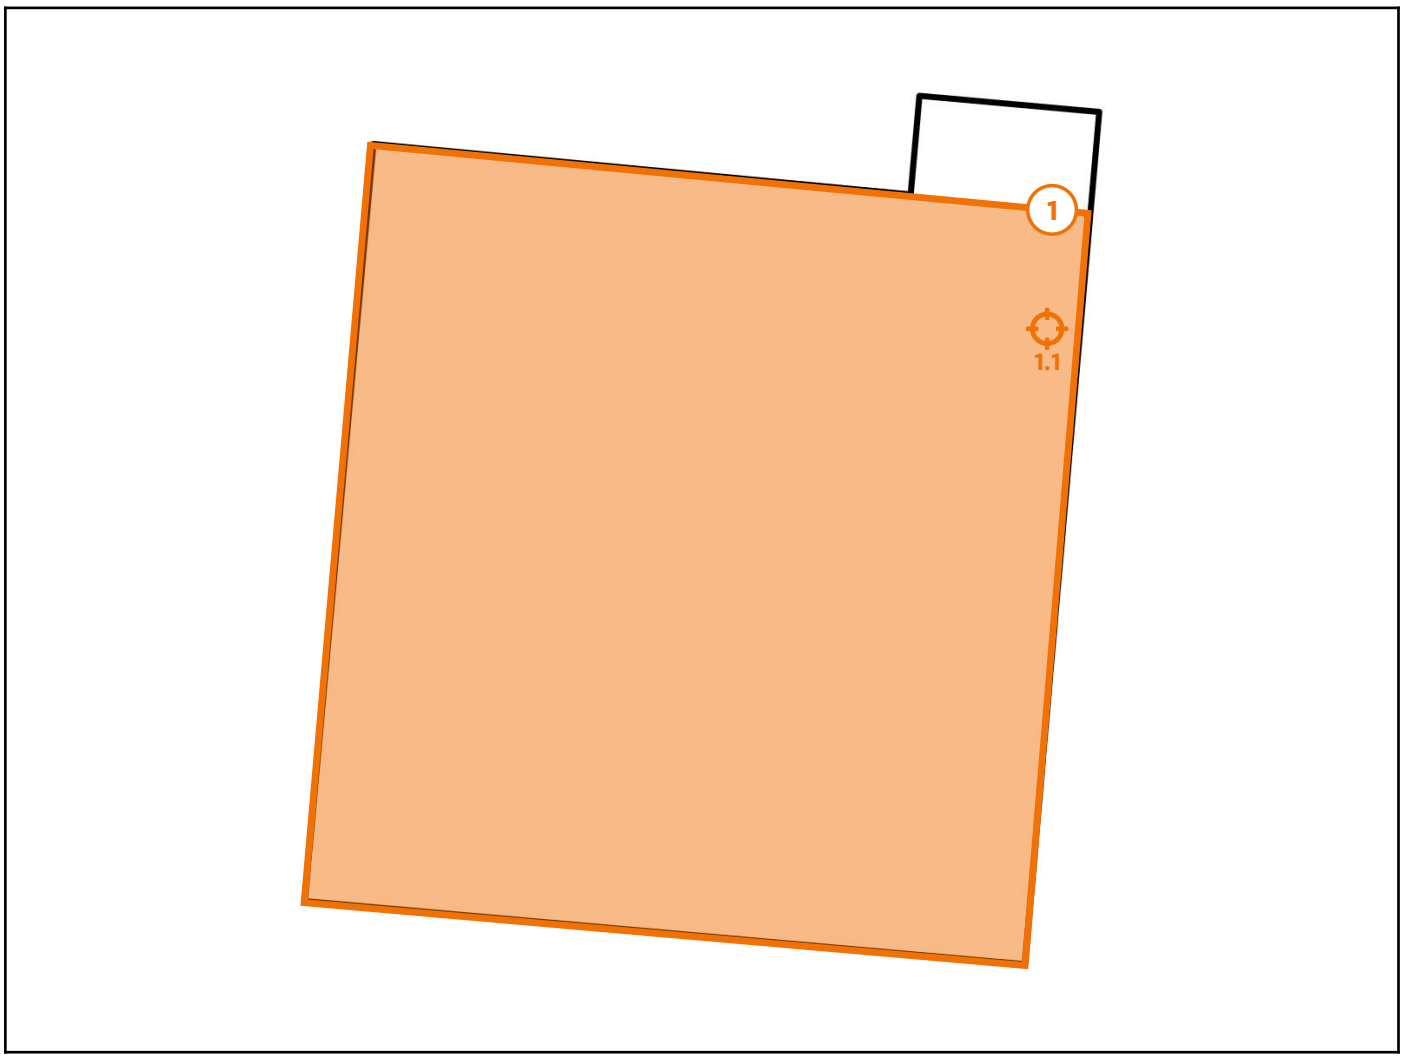
Plan 1.1: Dakplan

Beschrijving	Type	Actie
1. Dakleien	Asbestmateriaal	Verwijderen
1.1 Code: 97917-pm05	Puntmonster	-

Eindbeoordeling materiaalrisico	Verhoogd materiaalrisico en/of verhoogde kans op vezelvrijgave

Gebondenheid	Categorie 1: hechtgebonden in oorsprong
Asbestsoort (vezeltype)	Alleen chrysotiel aanwezig
Asbestconcentratie	Laag (< 50%)
Afschermingsgraad van het gehele materiaal	Geheel of deels vrij aan de buitenlucht, maar geen contact met binnenlucht
Toestand van het materiaal	Matig beschadigd, matig verweerd

Ik adviseer om de beschreven asbesttoepassing te laten verwijderen door een erkend asbestverwijderaar of iemand met opleidingsattest eenvoudige handelingen

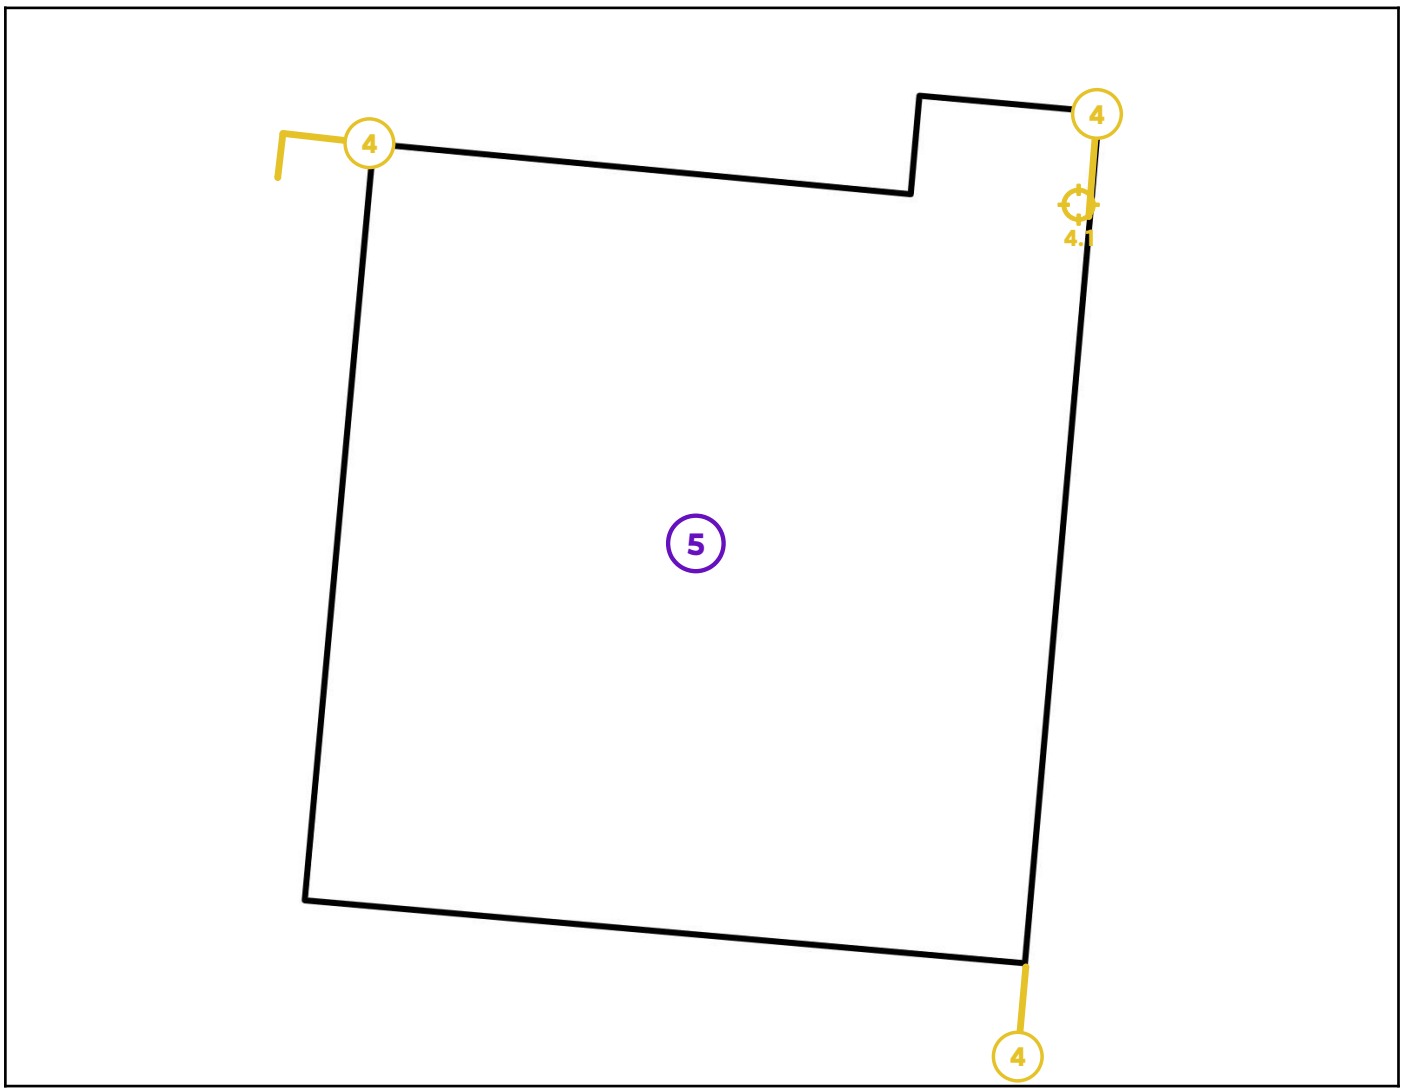
Plan 1.2: Dakplan

Beschrijving	Type	Actie
4. Muurdekstenen	Asbestmateriaal	Zorgvuldig beheren
4.1 Code: 97917-pm07	Puntmonster	-
5. Schoorsteen rookgaskanaal	Beperking	-

Eindbeoordeling materiaalrisico	Laag materiaalrisico en/of verlaagde kans op vezelvrijgave

Reden: Het te onderzoeken materiaal situeert zich hoger dan 3,50 m te rekenen vanaf een veilige ondergrond

Uitleg van de asbestdeskundige: Het rookgaskanaal is niet beoordeeld.

Het is niet zichtbaar of er een asbestverdacht rookgaskanaal aanwezig is in de schoorsteen.

- Zorg voor een veilig beheer. Vermijd het beschadigen van het asbestmateriaal. Controleer de toestand jaarlijks op wijzigingen.
- Verwijder dit asbestmateriaal zo snel mogelijk. Volg de toestand goed op.

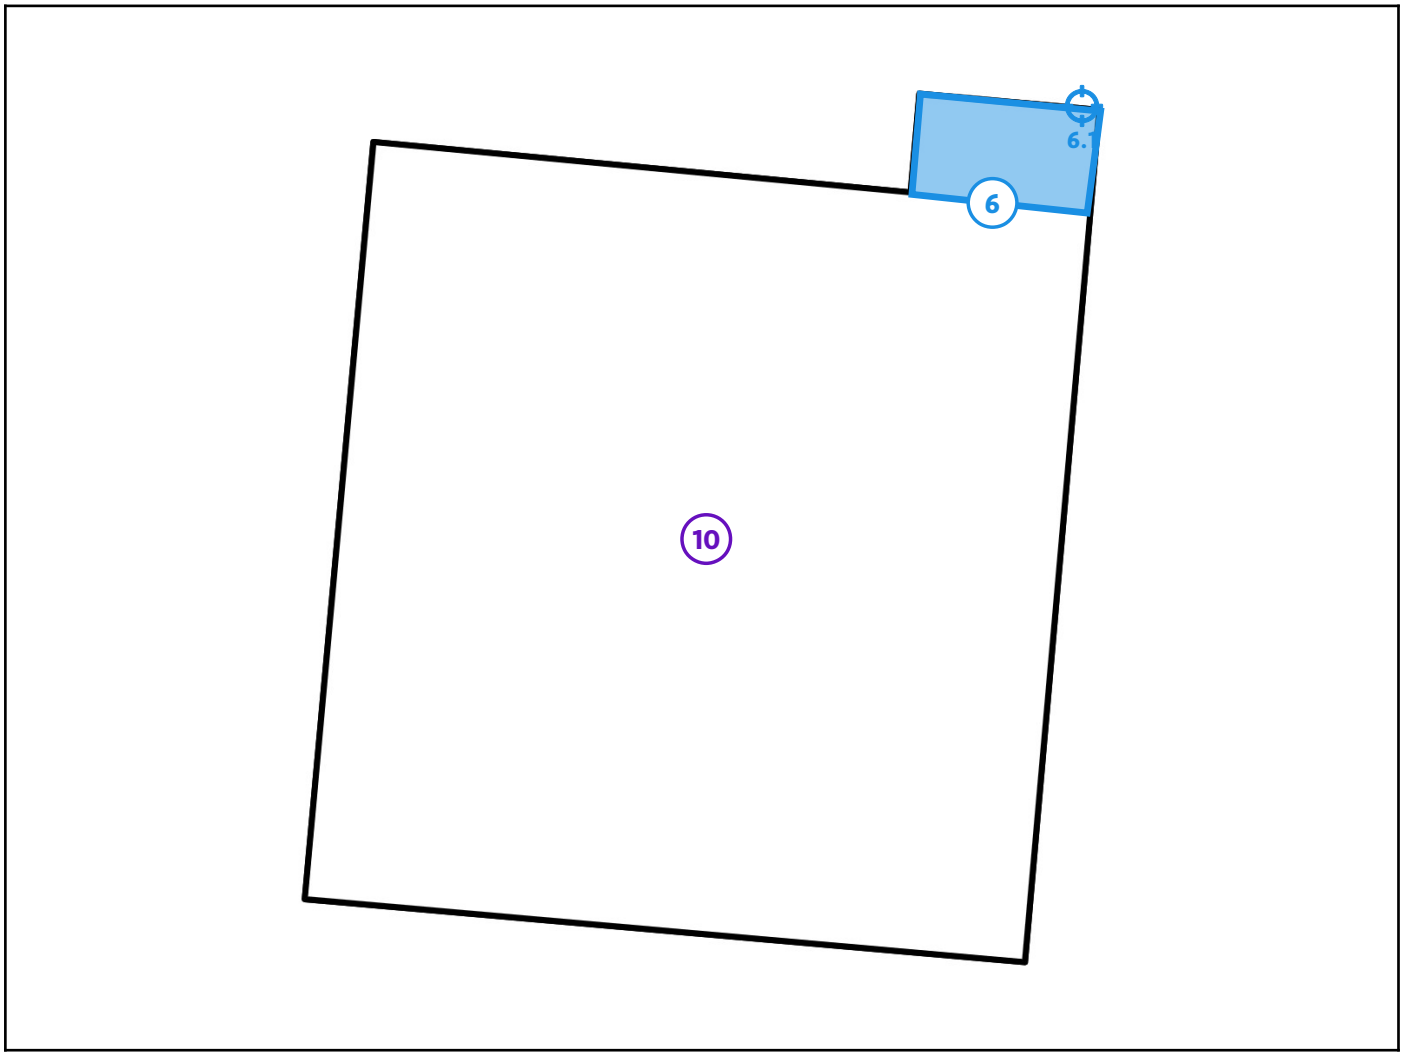
Plan 1.3: Dakplan

Beschrijving	Type	Actie
6. Roofing - toplaag	Geen asbest	-
6.1 Code: 97917-pm06	Puntmonster	-
10. Schouwhoed	Overige ruimte of materiaal	-

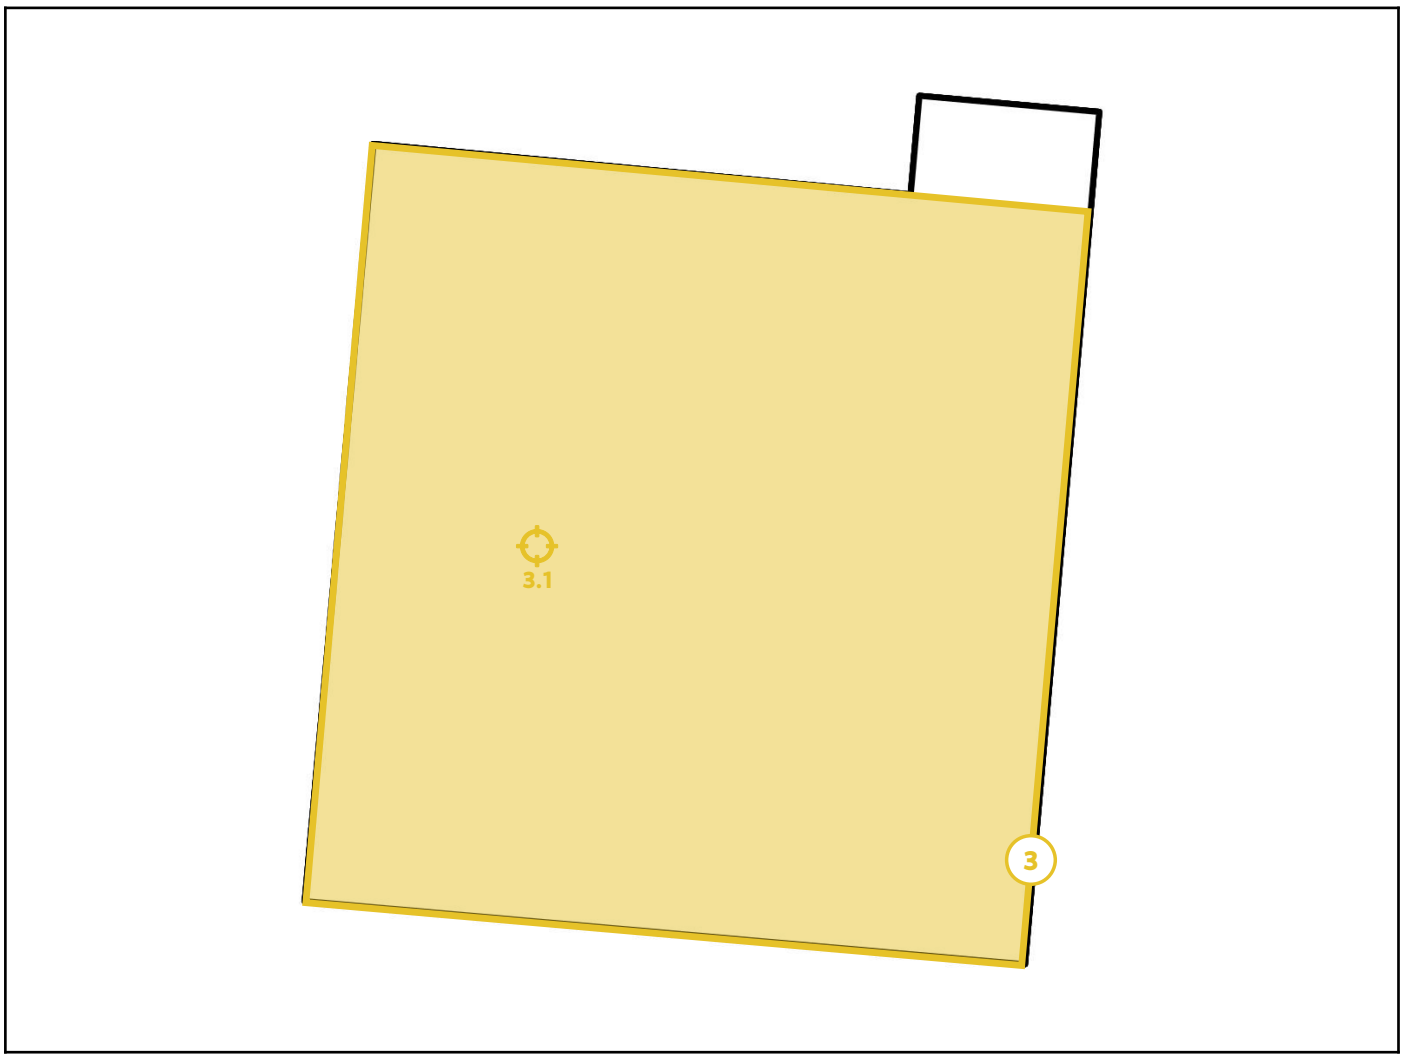
Plan 1.4: Dakplan

Beschrijving	Type	Actie
3. Onderdakplaten hellend dak	Asbestmateriaal	Zorgvuldig beheren
3.1 Code: 97917-pm04	Puntmonster	-

Eindbeoordeling materiaalrisico	Laag materiaalrisico en/of verlaagde kans op vezelvrijgave

- Zorg voor een veilig beheer en verwijder dit asbestmateriaal wanneer het bij werken eenvoudig bereikbaar wordt. Controleer de toestand jaarlijks op wijzigingen.

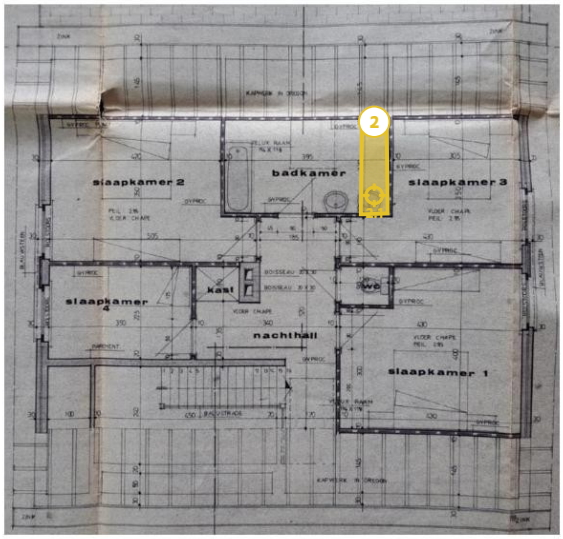
Plan 1.5: Verdiep

Beschrijving	Type	Actie
2. Afwerkingsplaten badkamermeubel	Asbestmateriaal	Zorgvuldig beheren
2.1 Code: 97917-pm03	Puntmonster	-

Eindbeoordeling materiaalrisico	Laag materiaalrisico en/of verlaagde kans op vezelvrijgave

- Zorg voor een veilig beheer. Vermijd het beschadigen van het asbestmateriaal. Controleer de toestand jaarlijks op wijzigingen.
- Verwijder dit asbestmateriaal zo snel mogelijk. Volg de toestand goed op.

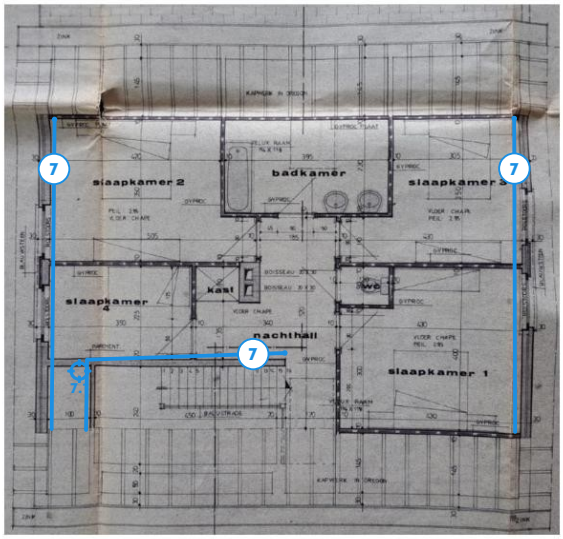
Plan 1.6: Verdiep

Beschrijving	Type	Actie
7. Pleisterwerk muren	Geen asbest	-
7.1 Code: 97917-mm01	Mengmonster	-

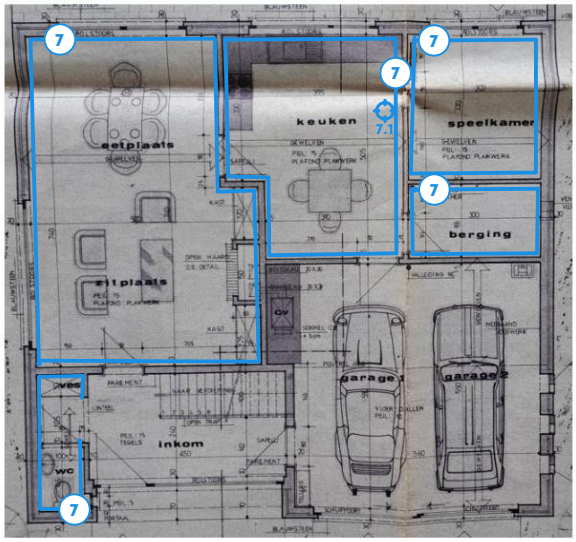
Plan 1.7: Gelijkvloers

Beschrijving	Type	Actie
7. Pleisterwerk muren	Geen asbest	-
7.1 Code: 97917-mm01	Mengmonster	-

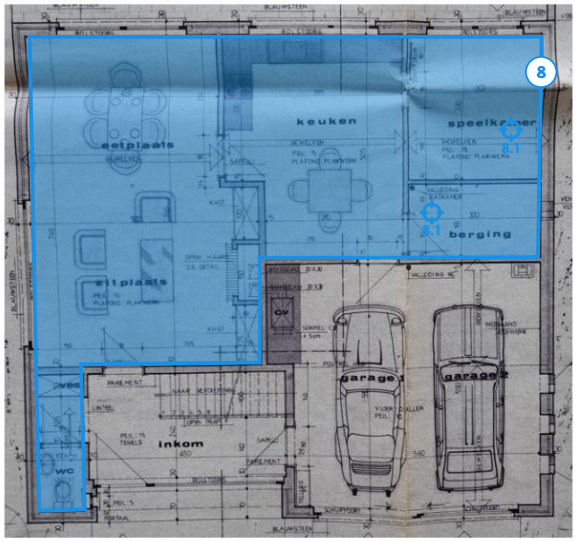
Plan 1.8: Gelijkvloers

Beschrijving	Type	Actie
8. Pleisterwerk plafonds	Geen asbest	-
8.1 Code: 97917-mm02	Mengmonster	-
